山东祺龙海洋石油钢管股份有限公司

X射线实时成像检测系统应用项目

竣工环境保护验收监测报告表

2019年3月

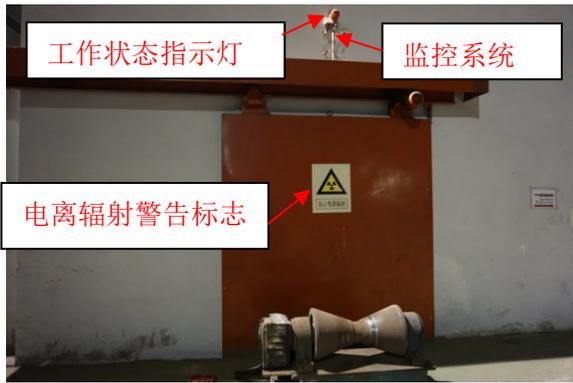
一号探伤室大防护门

曝光室设有两个防护门：大防护门为工件进出门，推拉式，铅钢结构，屏蔽能力为 10mmPb；小防护门为工作人员进出门，推拉式，铅钢结构，屏蔽能力为 10mmPb。经现场勘查，大小防护门均有门机联锁装置、工作状态指示灯和电离辐射警告标志。

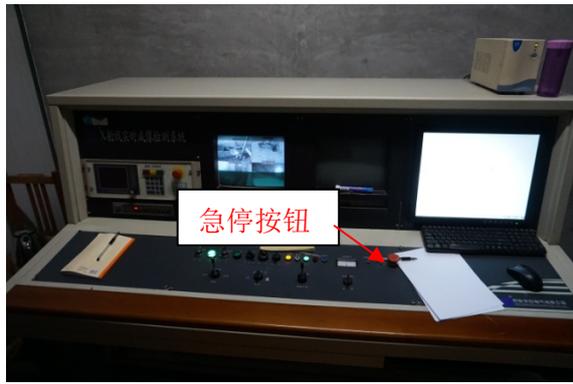
一号探伤室操作台

于操作台上、曝光室内小防护门出口位置各设置有紧急停机按钮。

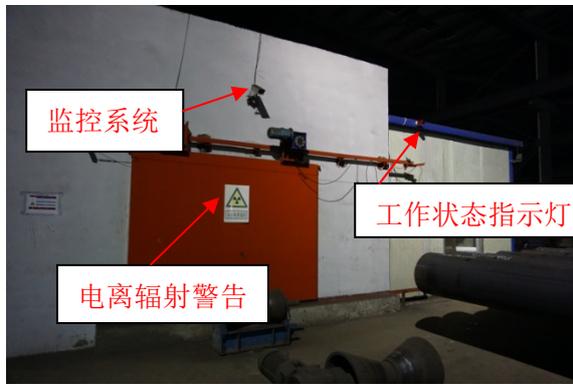
二号探伤室大防护门

曝光室设有两个防护门：大防护门为工件进出门，推拉式，铅钢结构，屏蔽能力为 10mmPb；小防护门为工作人员进出门，推拉式，铅钢结构，屏蔽能力为 10mmPb。经现场勘查，大小防护门均有门机联锁装置、工作状态指示灯和电离辐射警告标志。

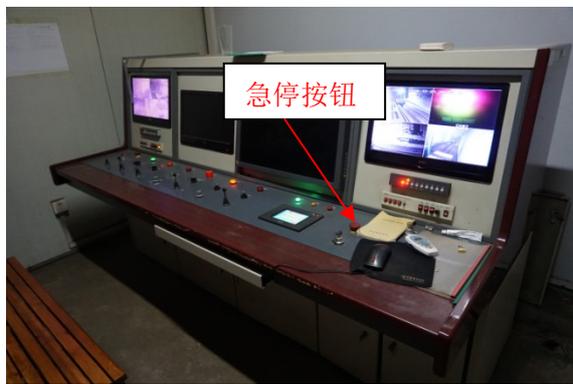
二号探伤上操作台

于操作台上、曝光室内小防护门出口位置各设置有紧急停机按钮。

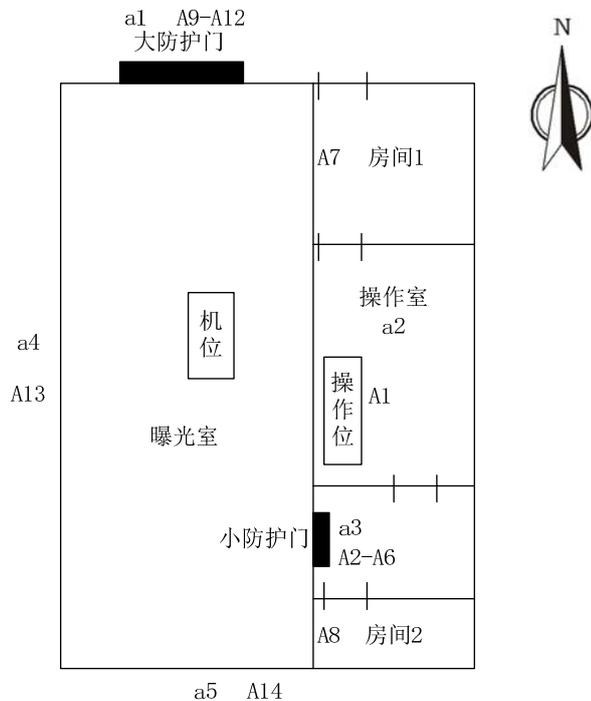
图 5-1 一号探伤室监测布点示意图

序号	点位描述	监测结果 (nGy/h)	
		平均值	标准偏差
A1	操作室操作位	80.2	1.37
A2	小防护门上门缝外 30cm 处	84.9	1.62
A3	小防护门北门缝外 30cm 处	82.7	1.26
A4	小防护门中间位置 30cm 处	80.5	1.35
A5	小防护门下门缝外 30cm 处	81.7	1.07
A6	小防护门南门缝外 30cm 处	85.0	1.66
A7	房间 1	80.0	1.91
A8	房间 2	80.7	1.35
A9	大防护门东侧门缝外 30cm 处	80.8	2.00
A10	大防护门下侧门缝外 30cm 处	78.5	1.26
A11	大防护门中间位置 30cm 处	81.1	1.76
A12	大防护门西侧门缝外 30cm 处	81.7	1.78
A13	曝光室西墙外 30cm 处	82.8	1.83
A14	曝光室南墙外 30cm 处	77.2	1.10

注：1. 检测结果已扣除宇宙射线响应值 16.9nGy/h；
 2. 开机时探伤机电压为 260kV，电流 5mA；主射束定向朝西，无工件；
 3. 检测时室顶及探伤室大防护门上门缝处未预设爬梯等，且探伤室较高，现场检测时因无法到达未进行检测。

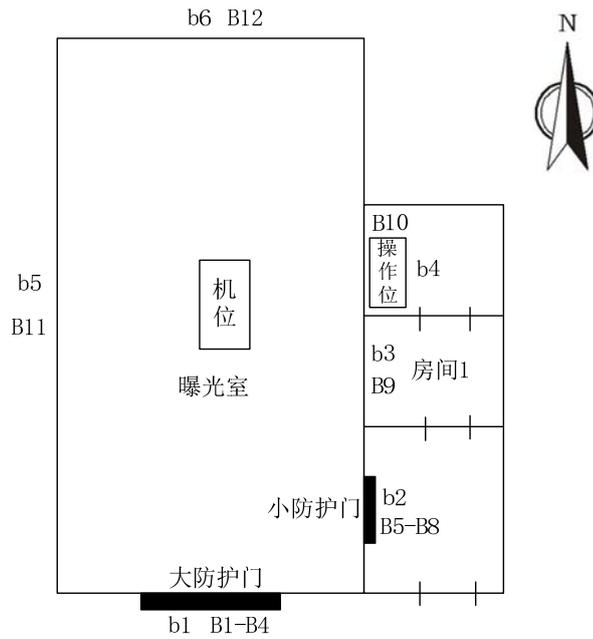
图 5-2 二号探伤室监测布点示意图

序号	点位描述	监测结果（nGy/h）	
		平均值	标准偏差
B1	大防护门西门缝外 30cm 处	91.7	1.07
B2	大防护门中间位置 30cm 处	89.3	1.93
B3	大防护门东门缝外 30cm 处	92.2	1.66
B4	大防护门下门缝外 30cm 处	85.8	1.16
B5	小防护门北门缝外 30cm 处	92.7	0.97
B6	小防护门下门缝外 30cm 处	92.2	1.20
B7	小防护门中间位置 30cm 处	91.1	1.33
B8	小防护门南门缝外 30cm 处	91.0	1.37
B9	房间 1	93.1	1.49
B10	操作室操作位	116.7	1.90
B11	曝光室西墙外 30cm 处	112.4	1.16
B12	曝光室北墙外 30cm 处	84.2	1.97

2. 开机时探伤机电压为 270kV，电流 5mA；主射束定向向上，无工件；

3. 检测时室顶及探伤室大防护门上门缝处未预设爬梯等，且探伤室较高，现场检测时因无法到达未进行检测。
