山东祺龙海洋石油钢管股份有限公司

X射线实时成像检测系统应用项目

竣工环境保护验收监测报告表

2019年3月

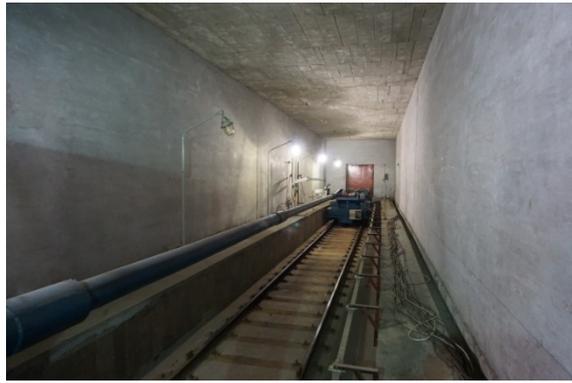
一号探伤室内

曝光室南北长 33m，东西宽 6.4m，高 4.4m。探伤室四周墙壁为重晶石混凝土墙，厚 0.6m；室顶为重晶石混凝土结构，厚 0.4m。

曝光室设有两个防护门：大防护门为工件进出门，推拉式，铅钢结构，屏蔽能力为 10mmPb；小防护门为工作人员进出门，推拉式，铅钢结构，屏蔽能力为 10mmPb。经现场勘查，大小防护门均有门机联锁装置、工作状态指示灯和电离辐射警告标志。

于操作台上、曝光室内小防护门出口位置各设置有紧急停机按钮。

曝光室西南角位置设有机械通风装置，排风口位于曝光室下方沉坑中，穿墙方式为 U 型，风量大于 3000m³/h，一号曝光室的容积约为 930m³，满足每小时有效通风换气次数不小于 3 次的要求。

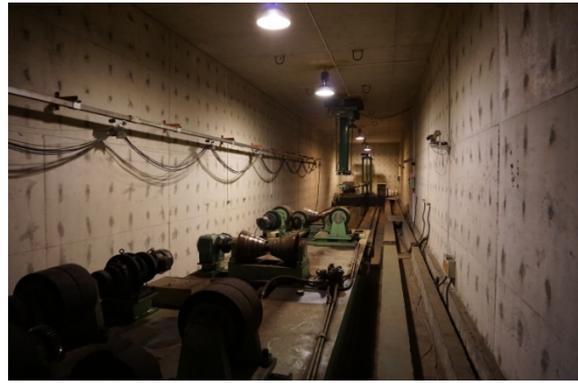
二号探伤室内

曝光室南北长 40m，东西宽 7m，高 5.5m。曝光室四周墙壁为重晶石混凝土墙，厚 0.6m；室顶为重晶石混凝土结构，厚 0.4m。

曝光室设有两个防护门：大防护门为工件进出门，推拉式，铅钢结构，屏蔽能力为 10mmPb；小防护门为工作人员进出门，推拉式，铅钢结构，屏蔽能力为 10mmPb。经现场勘查，大小防护门均有门机联锁装置、工作状态指示灯和电离辐射警告标志。

于操作台上、曝光室内小防护门出口位置各设置有紧急停机按钮。

曝光室西北角位置设有机械通风装置，排风口位于曝光室下方沉坑中，穿墙方式为 U 型，通风量大于 5000m³/h，二号曝光室的容积约为 1540m³，满足每小时通风换气次数不小于 3 次的要求。

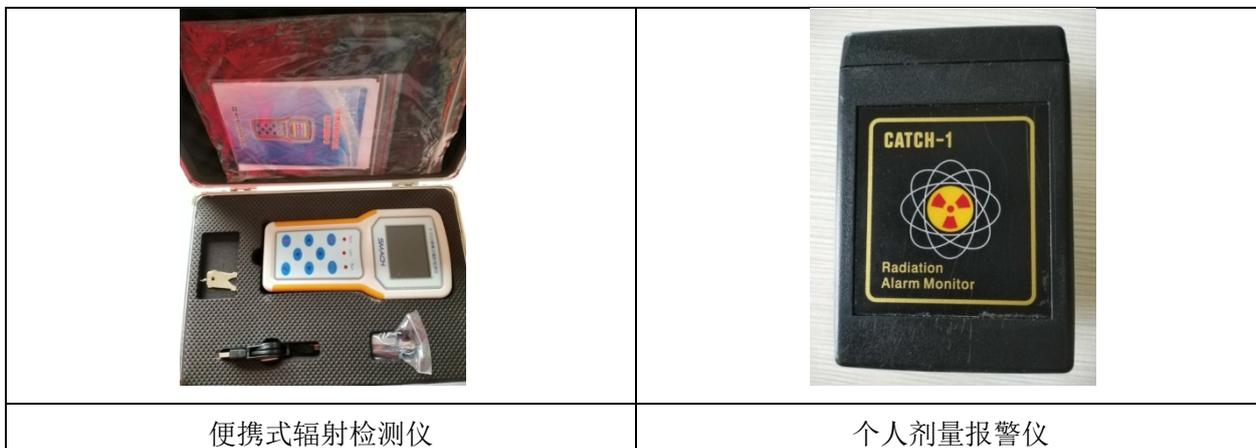
图 7-1 防护仪器照片

2、配备了监测设备、报警仪器，详见表 7-1。防护仪器照片见图 7-1。
